ADUA, VIA

1479

Descrizione prestazionale dell'intervento

Data del sopralluogo: 27/06/2018

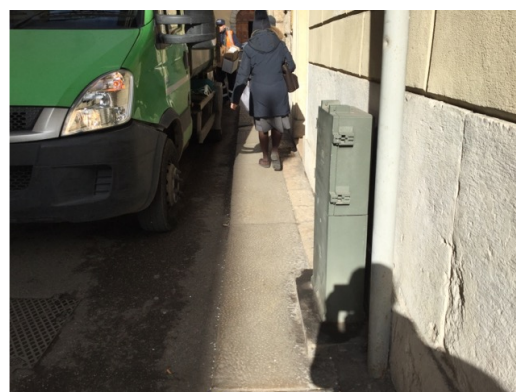
Foto del rilievo

Criticità

Ostacolo costituito da **struttura o manufatto edilizio o tecnologico** sporgente

Eliminazione dell'elemento che costituisce ostacolo alla mobilità di chiunque utilizzi lo spazio pedonale.
