S. MICHELE ALLA PORTA, VIA

1409

Descrizione prestazionale dell'intervento

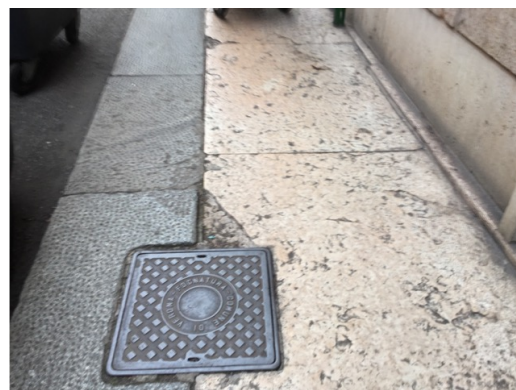
Foto del rilievo

Presenza di sconnessioni, buche isolate, deformazioni della pavimentazione esistente, assenza di porzioni di essa.

Adeguamento della pavimentazione dissestata tramite **demolizione e rifacimento del tappetino d'usura o sostituzione di parte di essa**, con finitura tale da rendere il piano di calpestio perfettamente complanare e raccordato adeguatamente alla pavimentazione esistente.

Occorre fare una buona rasatura della finitura superficiale per evitare di creare altre criticità sulla pavimentazione per le persone con difficoltà motorie.

Materiale suggerito: **Pietra di Prun**
