MONACHINE, V.LO CIECO

1464

Descrizione prestazionale dell'intervento

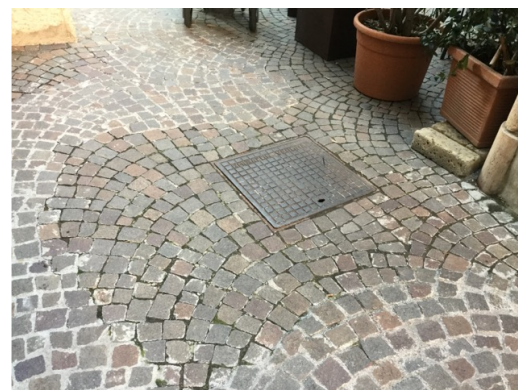
Foto del rilievo

Presenza di sconnessioni, buche isolate, deformazioni della pavimentazione esistente, assenza di porzioni di essa.

Adeguamento della pavimentazione dissestata tramite **demolizione e rifacimento del tappetino d'usura o sostituzione di parte di essa**, con finitura tale da rendere il piano di calpestio perfettamente complanare e raccordato adeguatamente alla pavimentazione esistente.

Occorre fare una buona rasatura della finitura superficiale per evitare di creare altre criticità sulla pavimentazione per le persone con difficoltà motorie.

Materiale suggerito: **Porfido cubetto 8x8**
