# SCALA, VIA

N. Intervento

**1583**

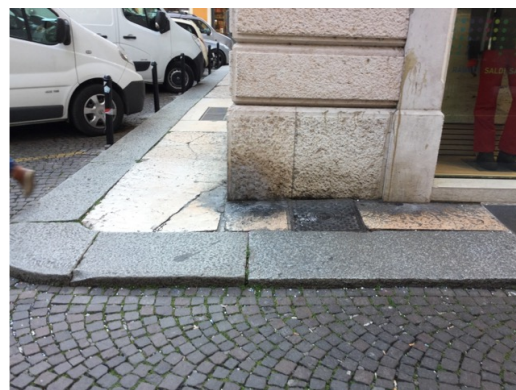
## Foto del rilievo

**Presenza di sconnessioni**, buche isolate, deformazioni della pavimentazione esistente, assenza di porzioni di essa.

Adeguamento della pavimentazione dissestata tramite **demolizione e rifacimento del tappetino d'usura o sostituzione di parte di essa**, con finitura tale da rendere il piano di calpestio perfettamente complanare e raccordato adeguatamente alla pavimentazione esistente.

Occorre fare una buona rasatura della finitura superficiale per evitare di creare altre criticità sulla pavimentazione per le persone con difficoltà motorie.
