AGNELLO, V.LO CIECO

N. Intervento

1575

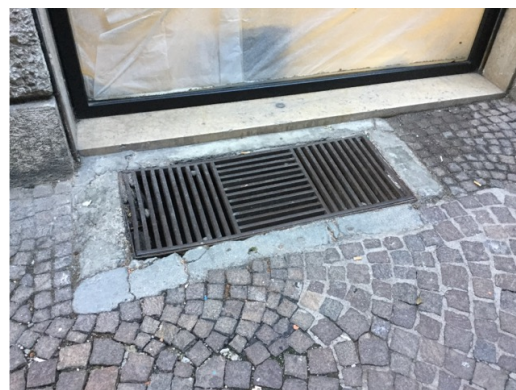
Foto del rilievo

Presenza di sconnessioni, buche isolate, deformazioni della pavimentazione esistente, assenza di porzioni di essa.

In questo caso la caditoia a una larghezza dei fori nel rispetto normativa la barriera costituita dalla stuccatura di cemento che le incornicia

Adeguamento della pavimentazione dissestata tramite **demolizione e rifacimento del tappetino d'usura o sostituzione di parte di essa**, con finitura tale da rendere il piano di calpestio perfettamente complanare e raccordato adeguatamente alla pavimentazione esistente.

Occorre fare una buona rasatura della finitura superficiale per evitare di creare altre criticità sulla pavimentazione per le persone con difficoltà motorie.

Materiale suggerito: **Porfido cubetto 8x8**
