SCALA, VIA

N. Intervento

1585

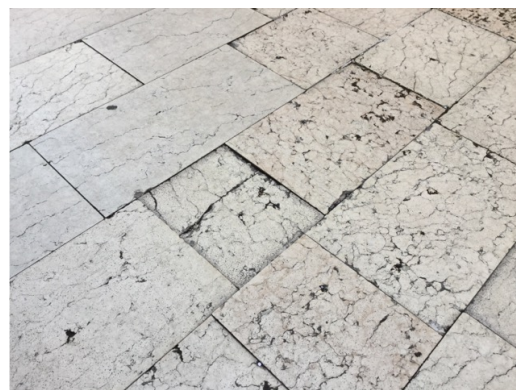
Foto del rilievo

Presenza di sconnessioni, buche isolate, deformazioni della pavimentazione esistente, assenza di porzioni di essa.

Adeguamento della pavimentazione dissestata tramite **demolizione e rifacimento del tappetino d'usura o sostituzione di parte di essa**, con finitura tale da rendere il piano di calpestio perfettamente complanare e raccordato adeguatamente alla pavimentazione esistente.

Occorre fare una buona rasatura della finitura superficiale per evitare di creare altre criticità sulla pavimentazione per le persone con difficoltà motorie.
