S. GIOVANNI IN FORO, V.LO

N. Intervento

1502

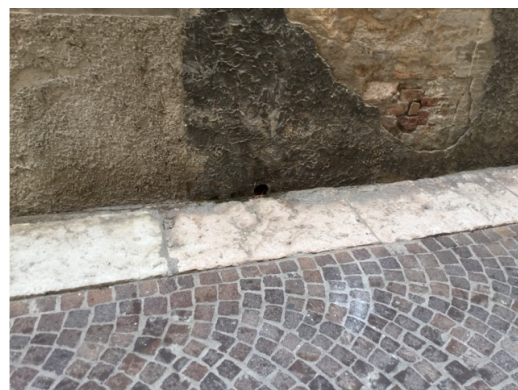
Foto del rilievo

Presenza di sconnessioni, buche isolate, deformazioni della pavimentazione esistente, assenza di porzioni di essa.

Adeguamento della pavimentazione dissestata tramite **demolizione e rifacimento del tappetino d'usura o sostituzione di parte di essa**, con finitura tale da rendere il piano di calpestio perfettamente complanare e raccordato adeguatamente alla pavimentazione esistente.

Occorre fare una buona rasatura della finitura superficiale per evitare di creare altre criticità sulla pavimentazione per le persone con difficoltà motorie.

Materiale suggerito: **Pietra di Prun**
