TIRABOSCO, P.TTA A.

1542

Descrizione prestazionale dell'intervento

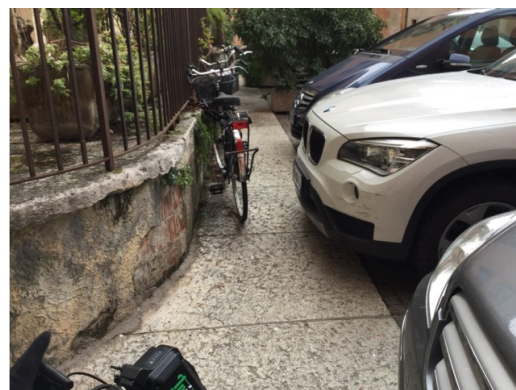
Foto del rilievo

Carenza o inadeguatezza di protezione del percorso pedonale

Lievo della protezione esistente ed inserimento di paletto/archetto parapedonale in acciaio (o ferro zincato e tinteggiato) finalizzato ad aumentare il livello di sicurezza dei pedoni.
