SCALA, VIA

N. Intervento

1586

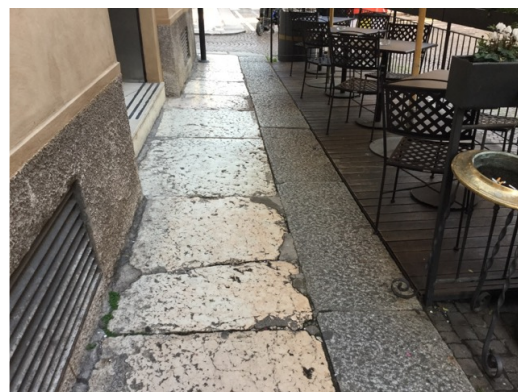
Foto del rilievo

Criticità

Presenza di sconnessioni, buche isolate, deformazioni della pavimentazione esistente, assenza di porzioni di essa.

Adeguamento della pavimentazione dissestata tramite **demolizione e rifacimento del tappetino d'usura o sostituzione di parte di essa**, con finitura tale da rendere il piano di calpestio perfettamente complanare e raccordato adeguatamente alla pavimentazione esistente.

Occorre fare una buona rasatura della finitura superficiale per evitare di creare altre criticità sulla pavimentazione per le persone con difficoltà motorie.

Materiale suggerito: **Pietra di Prun**
