S. MARCO IN FORO, V.LO

N. Intervento

1521

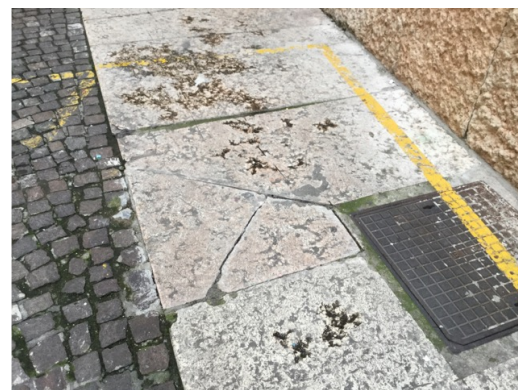
Foto del rilievo

Presenza di sconnessioni, buche isolate, deformazioni della pavimentazione esistente, assenza di porzioni di essa.

Adeguamento della pavimentazione dissestata tramite **demolizione e rifacimento del tappetino d'usura o sostituzione di parte di essa**, con finitura tale da rendere il piano di calpestio perfettamente complanare e raccordato adeguatamente alla pavimentazione esistente.

Occorre fare una buona rasatura della finitura superficiale per evitare di creare altre criticità sulla pavimentazione per le persone con difficoltà motorie.

Materiale suggerito: **Pietra di Prun**
