SCALA, P.TTA

N. Intervento

1589

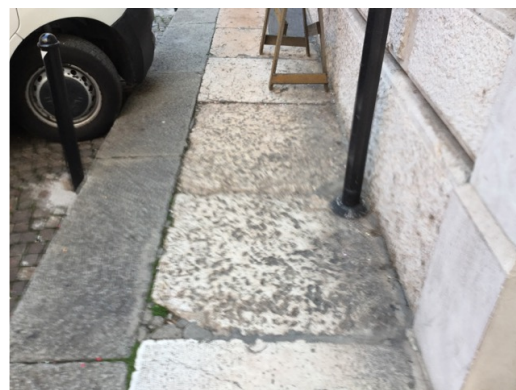
Foto del rilievo

Presenza di sconnessioni, buche isolate, deformazioni della pavimentazione esistente, assenza di porzioni di essa.

Adeguamento della pavimentazione dissestata tramite **demolizione e rifacimento del tappetino d'usura o sostituzione di parte di essa**, con finitura tale da rendere il piano di calpestio perfettamente complanare e raccordato adeguatamente alla pavimentazione esistente.

Occorre fare una buona rasatura della finitura superficiale per evitare di creare altre criticità sulla pavimentazione per le persone con difficoltà motorie.

Materiale suggerito: **Pietra di Prun**
