SCALA, P.TTA

1588

Descrizione prestazionale dell'intervento

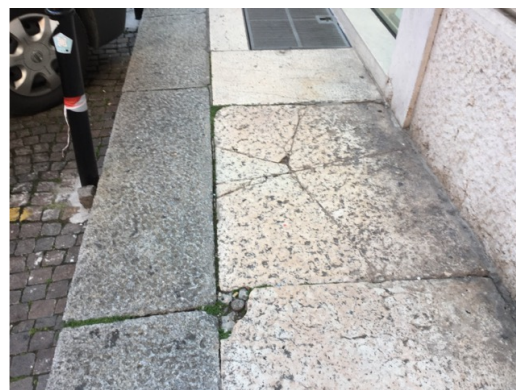
Foto del rilievo

Criticità

Presenza di sconnessioni, buche isolate, deformazioni della pavimentazione esistente, assenza di porzioni di essa.

Adeguamento della pavimentazione dissestata tramite **demolizione e rifacimento del tappetino d'usura o sostituzione di parte di essa**, con finitura tale da rendere il piano di calpestio perfettamente complanare e raccordato adeguatamente alla pavimentazione esistente.

Occorre fare una buona rasatura della finitura superficiale per evitare di creare altre criticità sulla pavimentazione per le persone con difficoltà motorie.

Materiale suggerito: **Pietra di Prun**
