FAMA, VIA

N. Intervento

1503

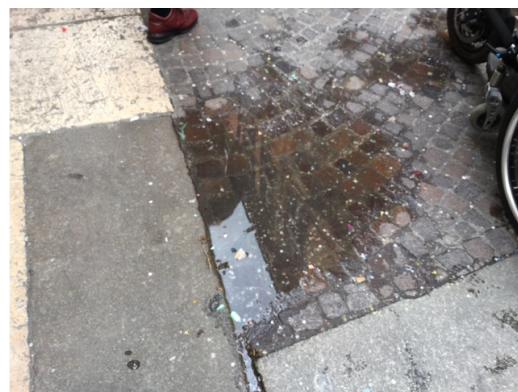
Foto del rilievo

Presenza di sconnessioni, buche isolate, deformazioni della pavimentazione esistente, assenza di porzioni di essa.

Adeguamento della pavimentazione dissestata tramite **demolizione e rifacimento del tappetino d'usura o sostituzione di parte di essa**, con finitura tale da rendere il piano di calpestio perfettamente complanare e raccordato adeguatamente alla pavimentazione esistente.

Occorre fare una buona rasatura della finitura superficiale per evitare di creare altre criticità sulla pavimentazione per le persone con difficoltà motorie.

Materiale suggerito: **Porfido cubetto 8x8**
