SCALA, P.TTA

N. Intervento

1590

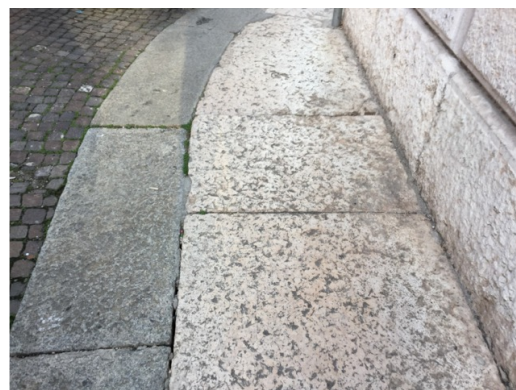
Foto del rilievo

Presenza di sconnessioni, buche isolate, deformazioni della pavimentazione esistente, assenza di porzioni di essa.

Adeguamento della pavimentazione dissestata tramite **demolizione e rifacimento del tappetino d'usura o sostituzione di parte di essa**, con finitura tale da rendere il piano di calpestio perfettamente complanare e raccordato adeguatamente alla pavimentazione esistente.

Occorre fare una buona rasatura della finitura superficiale per evitare di creare altre criticità sulla pavimentazione per le persone con difficoltà motorie.

Materiale suggerito: **Pietra di Prun**
