TIRABOSCO, P.TTA A.

1527

Descrizione prestazionale dell'intervento

Data del sopralluogo: 27/06/2018

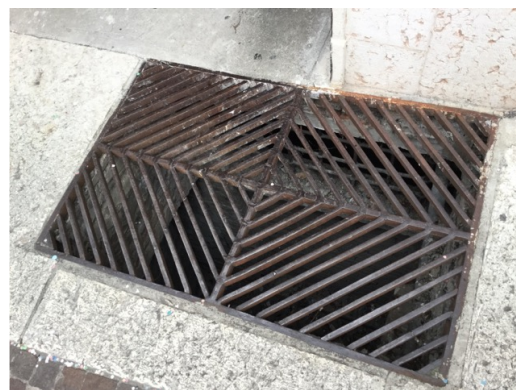
Foto del rilievo

Criticità

Caditoia inadeguata

D.M. 236/89 art. 4.1.2 - 8.1.2

Sostituzione della caditoia con nuovo manufatto che verrà incassato e reso perfettamente complanare al pavimento. La caditoia non dovrà presentare fessure tali da costituire ostacolo o pericolo rispetto a ruote, tacchi o bastoni. I vuoti non potranno essere attraversati da sfere di diametro superiore ai 20 mm (preferibilmente non superiore a 15 mm); eventuali fessure parallele dovranno essere poste in senso ortogonale alla principale direzione di marcia.

Occorre fare una buona rasatura della finitura superficiale per evitare di creare altre criticità sulla pavimentazione per le persone con difficoltà motorie.

Materiale suggerito: **Metallo**
