## FAMA, VIA

N. Intervento

**1519**

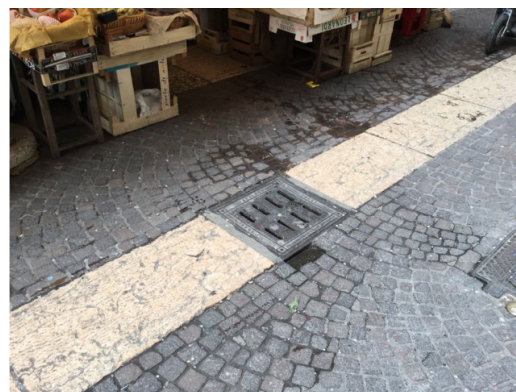
### Foto del rilievo

### Criticità

**Presenza di sconnessioni**, buche isolate, deformazioni della pavimentazione esistente, assenza di porzioni di essa.

### Descrizione prestazionale dell'intervento

Adeguamento della pavimentazione dissestata tramite **demolizione e rifacimento del tappetino d'usura o sostituzione di parte di essa**, con finitura tale da rendere il piano di calpestio perfettamente complanare e raccordato adeguatamente alla pavimentazione esistente.

Occorre fare una buona rasatura della finitura superficiale per evitare di creare altre criticità sulla pavimentazione per le persone con difficoltà motorie.

Materiale suggerito: **Porfido cubetto 8x8**
