# STELLA, VIA

N. Intervento

## 1634

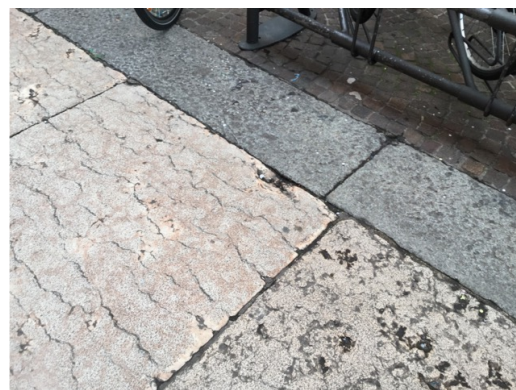
### Foto del rilievo

**Presenza di sconnessioni**, buche isolate, deformazioni della pavimentazione esistente, assenza di porzioni di essa.

Adeguamento della pavimentazione dissestata tramite **demolizione e rifacimento del tappetino d'usura o sostituzione di parte di essa**, con finitura tale da rendere il piano di calpestio perfettamente complanare e raccordato adeguatamente alla pavimentazione esistente.

Occorre fare una buona rasatura della finitura superficiale per evitare di creare altre criticità sulla pavimentazione per le persone con difficoltà motorie.
