CAPPELLO, VIA

1651

Descrizione prestazionale dell'intervento

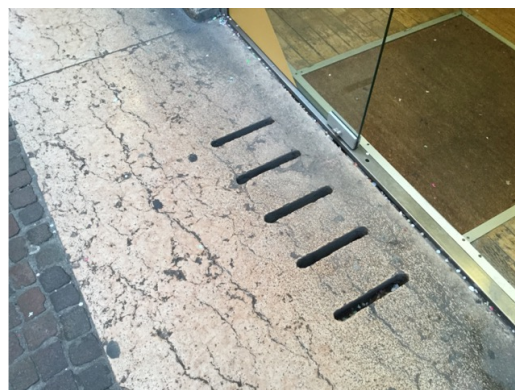
Foto del rilievo

Criticità

Caditoia inadeguata

Sostituzione della caditoia con nuovo manufatto che verrà incassato e reso perfettamente complanare al pavimento. La caditoia non dovrà presentare fessure tali da costituire ostacolo o pericolo rispetto a ruote, tacchi o bastoni. I vuoti non potranno essere attraversati da sfere di diametro superiore ai 20 mm (preferibilmente non superiore a 15 mm); eventuali fessure parallele dovranno essere poste in senso ortogonale alla principale direzione di marcia.

Occorre fare una buona rasatura della finitura superficiale per evitare di creare altre criticità sulla pavimentazione per le persone con difficoltà motorie.

Materiale suggerito: **Pietra di Prun**
