INDIPENDENZA, P.ZZA

1681

Descrizione prestazionale dell'intervento

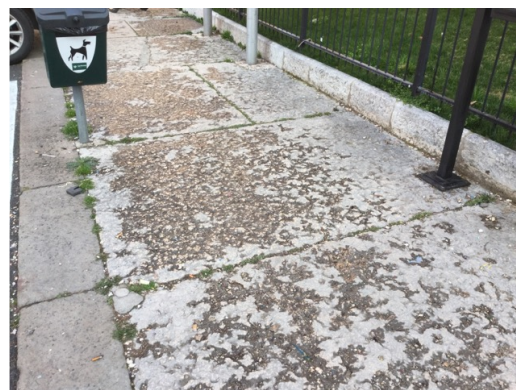
Foto del rilievo

Presenza di sconnessioni, buche isolate, deformazioni della pavimentazione esistente, assenza di porzioni di essa.

Adeguamento della pavimentazione dissestata tramite **demolizione e rifacimento del tappetino d'usura o sostituzione di parte di essa**, con finitura tale da rendere il piano di calpestio perfettamente complanare e raccordato adeguatamente alla pavimentazione esistente.

Occorre fare una buona rasatura della finitura superficiale per evitare di creare altre criticità sulla pavimentazione per le persone con difficoltà motorie.
