# CAPPELLO, VIA

# 1662

## Descrizione prestazionale dell'intervento

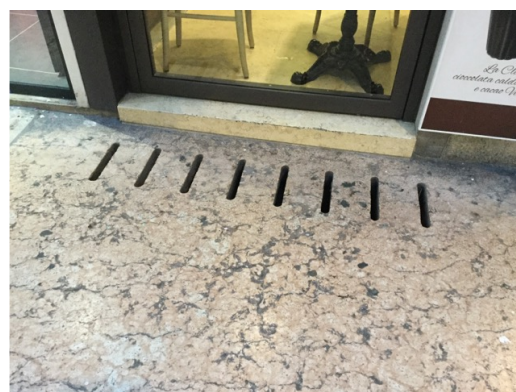
## Foto del rilievo

Caditoia inadeguata

**Sostituzione** della caditoia con nuovo manufatto che verrà incassato e reso perfettamente complanare al pavimento. La caditoia non dovrà presentare fessure tali da costituire ostacolo o pericolo rispetto a ruote, tacchi o bastoni. I vuoti non potranno essere attraversati da sfere di diametro superiore ai 20 mm (preferibilmente non superiore a 15 mm); eventuali fessure parallele dovranno essere poste in senso ortogonale alla principale direzione di marcia.

Occorre fare una buona rasatura della finitura superficiale per evitare di creare altre criticità sulla pavimentazione per le persone con difficoltà motorie.
