CAPPELLO, VIA

1653

Descrizione prestazionale dell'intervento

Criticità

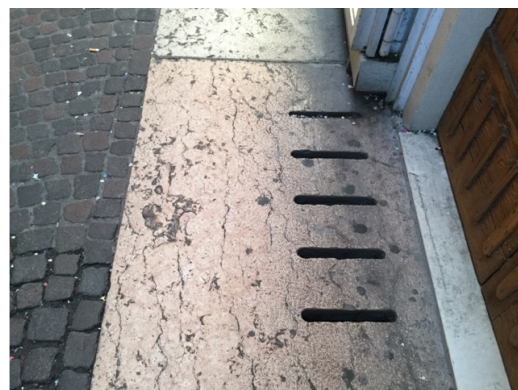
Foto del rilievo

Caditoia inadeguata

Sostituzione della caditoia con nuovo manufatto che verrà incassato e reso perfettamente complanare al pavimento. La caditoia non dovrà presentare fessure tali da costituire ostacolo o pericolo rispetto a ruote, tacchi o bastoni. I vuoti non potranno essere attraversati da sfere di diametro superiore ai 20 mm (preferibilmente non superiore a 15 mm); eventuali fessure parallele dovranno essere poste in senso ortogonale alla principale direzione di marcia.

Occorre fare una buona rasatura della finitura superficiale per evitare di creare altre criticità sulla pavimentazione per le persone con difficoltà motorie.

Materiale suggerito: **Pietra di Prun**
