CAPPELLO, VIA

N. Intervento

1660

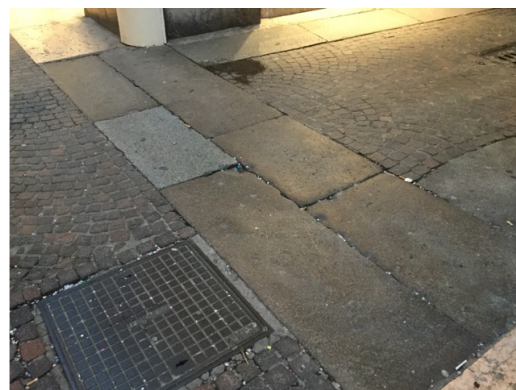
Foto del rilievo

Criticità

Presenza di sconnessioni, buche isolate, deformazioni della pavimentazione esistente, assenza di porzioni di essa.

Adeguamento della pavimentazione dissestata tramite **demolizione e rifacimento del tappetino d'usura o sostituzione di parte di essa**, con finitura tale da rendere il piano di calpestio perfettamente complanare e raccordato adeguatamente alla pavimentazione esistente.

Occorre fare una buona rasatura della finitura superficiale per evitare di creare altre criticità sulla pavimentazione per le persone con difficoltà motorie.
