VIVIANI, P.ZZA F.

1689

Descrizione prestazionale dell'intervento

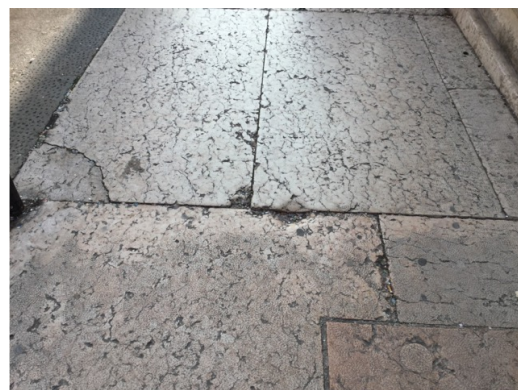
Foto del rilievo

Presenza di sconnessioni, buche isolate, deformazioni della pavimentazione esistente, assenza di porzioni di essa.

Adeguamento della pavimentazione dissestata tramite **demolizione e rifacimento del tappetino d'usura o sostituzione di parte di essa**, con finitura tale da rendere il piano di calpestio perfettamente complanare e raccordato adeguatamente alla pavimentazione esistente.

Occorre fare una buona rasatura della finitura superficiale per evitare di creare altre criticità sulla pavimentazione per le persone con difficoltà motorie.

Materiale suggerito: **Pietra di Prun**
