CAPPELLO, VIA

N. Intervento

1664

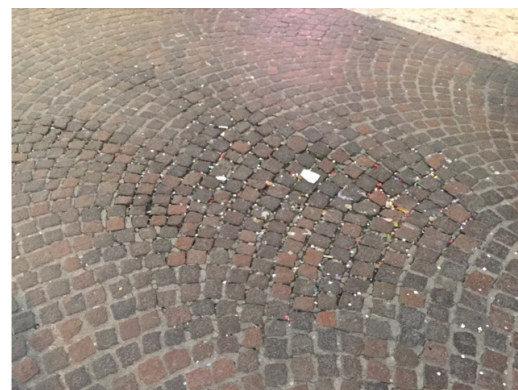
Foto del rilievo

Presenza di sconnessioni, buche isolate, deformazioni della pavimentazione esistente, assenza di porzioni di essa.

Adeguamento della pavimentazione dissestata tramite **demolizione e rifacimento del tappetino d'usura o sostituzione di parte di essa**, con finitura tale da rendere il piano di calpestio perfettamente complanare e raccordato adeguatamente alla pavimentazione esistente.

Occorre fare una buona rasatura della finitura superficiale per evitare di creare altre criticità sulla pavimentazione per le persone con difficoltà motorie.

Materiale suggerito: **Porfido cubetto 8x8**
