SCALA, V.TTO

N. Intervento

1608

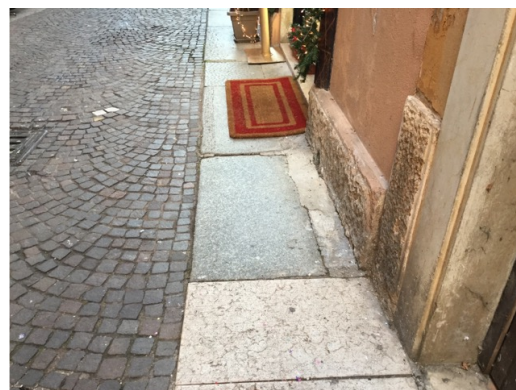
Foto del rilievo

Criticità

Presenza di sconnessioni, buche isolate, deformazioni della pavimentazione esistente, assenza di porzioni di essa.

Descrizione prestazionale dell'intervento

Adeguamento della pavimentazione dissestata tramite **demolizione e rifacimento del tappetino d'usura o sostituzione di parte di essa**, con finitura tale da rendere il piano di calpestio perfettamente complanare e raccordato adeguatamente alla pavimentazione esistente.

ATTENZIONE !

Occorre fare una buona rasatura della finitura superficiale per evitare di creare altre criticità sulla pavimentazione per le persone con difficoltà motorie.

Materiale suggerito: **Pietra di Prun**
