CAPPELLO, VIA

1657

Descrizione prestazionale dell'intervento

Criticità

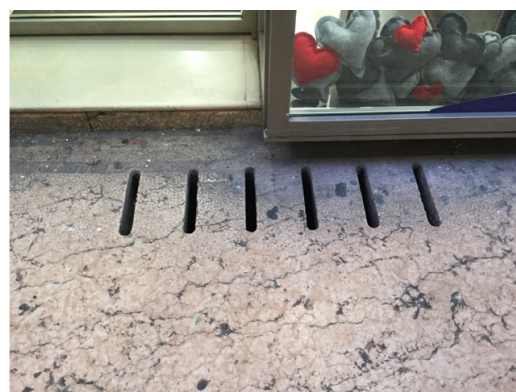
Foto del rilievo

Caditoia inadeguata

Sostituzione della caditoia con nuovo manufatto che verrà incassato e reso perfettamente complanare al pavimento. La caditoia non dovrà presentare fessure tali da costituire ostacolo o pericolo rispetto a ruote, tacchi o bastoni. I vuoti non potranno essere attraversati da sfere di diametro superiore ai 20 mm (preferibilmente non superiore a 15 mm); eventuali fessure parallele dovranno essere poste in senso ortogonale alla principale direzione di marcia.

Occorre fare una buona rasatura della finitura superficiale per evitare di creare altre criticità sulla pavimentazione per le persone con difficoltà motorie.

Materiale suggerito: **Pietra di Prun**
