CAPPELLO, VIA

1658

Descrizione prestazionale dell'intervento

Data del sopralluogo: 27/06/2018

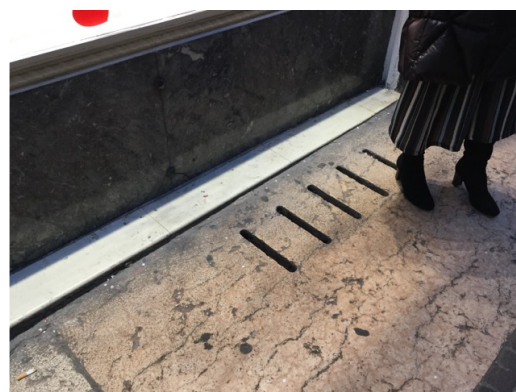
Foto del rilievo

Criticità

Caditoia inadeguata

Sostituzione della caditoia con nuovo manufatto che verrà incassato e reso perfettamente complanare al pavimento. La caditoia non dovrà presentare fessure tali da costituire ostacolo o pericolo rispetto a ruote, tacchi o bastoni. I vuoti non potranno essere attraversati da sfere di diametro superiore ai 20 mm (preferibilmente non superiore a 15 mm); eventuali fessure parallele dovranno essere poste in senso ortogonale alla principale direzione di marcia.

ATTENZIONE !

Occorre fare una buona rasatura della finitura superficiale per evitare di creare altre criticità sulla pavimentazione per le persone con difficoltà motorie.
