CAPPELLO, VIA

1663

Descrizione prestazionale dell'intervento

Criticità

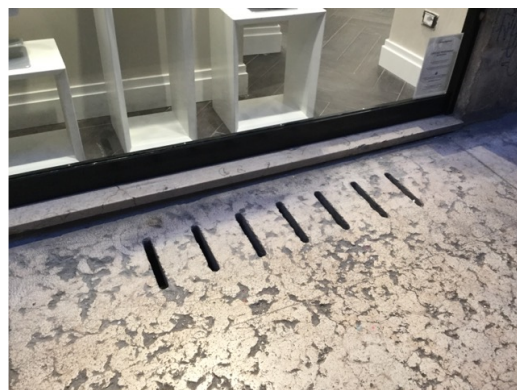
Foto del rilievo

Caditoia inadeguata

Sostituzione della caditoia con nuovo manufatto che verrà incassato e reso perfettamente complanare al pavimento. La caditoia non dovrà presentare fessure tali da costituire ostacolo o pericolo rispetto a ruote, tacchi o bastoni. I vuoti non potranno essere attraversati da sfere di diametro superiore ai 20 mm (preferibilmente non superiore a 15 mm); eventuali fessure parallele dovranno essere poste in senso ortogonale alla principale direzione di marcia.

Occorre fare una buona rasatura della finitura superficiale per evitare di creare altre criticità sulla pavimentazione per le persone con difficoltà motorie.

Materiale suggerito: **Pietra di Prun**
