STELLA, VIA

N. Intervento

1633

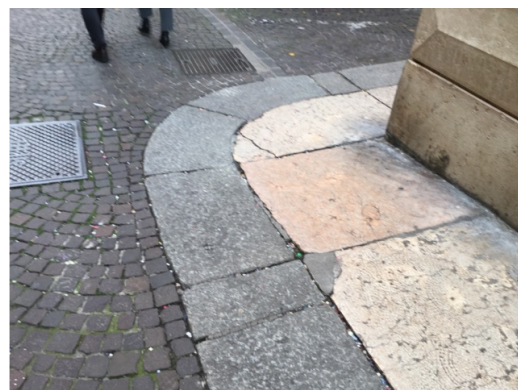
Foto del rilievo

Presenza di sconnessioni, buche isolate, deformazioni della pavimentazione esistente, assenza di porzioni di essa.

Adeguamento della pavimentazione dissestata tramite **demolizione e rifacimento del tappetino d'usura o sostituzione di parte di essa**, con finitura tale da rendere il piano di calpestio perfettamente complanare e raccordato adeguatamente alla pavimentazione esistente.

Occorre fare una buona rasatura della finitura superficiale per evitare di creare altre criticità sulla pavimentazione per le persone con difficoltà motorie.
