# CAPPELLO, VIA

N. Intervento

**1665**

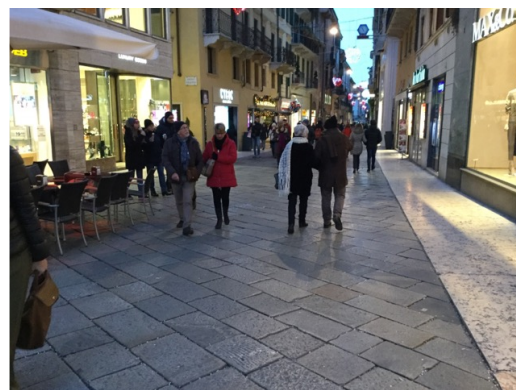
## Foto del rilievo

**Presenza di sconnessioni**, buche isolate, deformazioni della pavimentazione esistente, assenza di porzioni di essa.

La pavimentazione rappresentata da blocchi di granito da piazza delle erbe fino a raggiungere vicolo crocioni dove iniziano i cubetti di porfido l'intervento intende risolvere tutte le sconnessioni presente nei blocchi

Adeguamento della pavimentazione dissestata tramite **demolizione e rifacimento del tappetino d'usura o sostituzione di parte di essa**, con finitura tale da rendere il piano di calpestio perfettamente complanare e raccordato adeguatamente alla pavimentazione esistente.

Occorre fare una buona rasatura della finitura superficiale per evitare di creare altre criticità sulla pavimentazione per le persone con difficoltà motorie.

Materiale suggerito: **Trachite**
