# STELLA, VIA

N. Intervento

**1629**

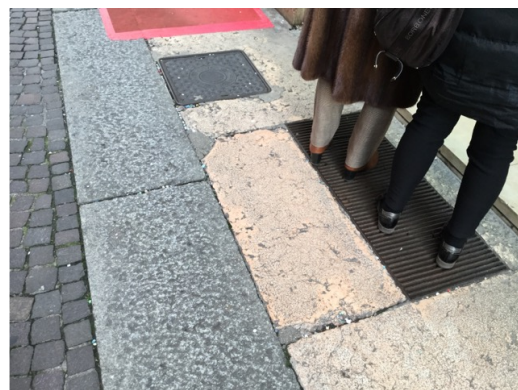
## Foto del rilievo

**Presenza di sconnessioni**, buche isolate, deformazioni della pavimentazione esistente, assenza di porzioni di essa.

Adeguamento della pavimentazione dissestata tramite **demolizione e rifacimento del tappetino d'usura o sostituzione di parte di essa**, con finitura tale da rendere il piano di calpestio perfettamente complanare e raccordato adeguatamente alla pavimentazione esistente.

Occorre fare una buona rasatura della finitura superficiale per evitare di creare altre criticità sulla pavimentazione per le persone con difficoltà motorie.
