SCALA, VIA

N. Intervento

1617

Data del sopralluogo: 27/06/2018

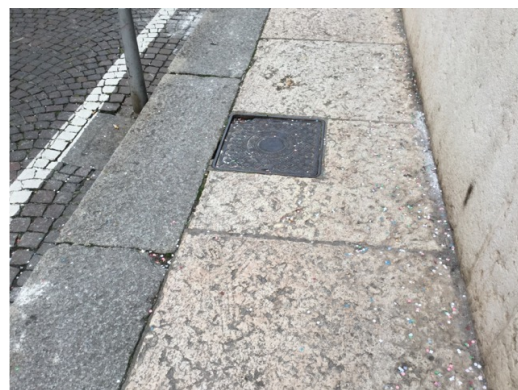
Foto del rilievo

Presenza di sconnessioni, buche isolate, deformazioni della pavimentazione esistente, assenza di porzioni di essa.

Adeguamento della pavimentazione dissestata tramite **demolizione e rifacimento del tappetino d'usura o sostituzione di parte di essa**, con finitura tale da rendere il piano di calpestio perfettamente complanare e raccordato adeguatamente alla pavimentazione esistente.

Occorre fare una buona rasatura della finitura superficiale per evitare di creare altre criticità sulla pavimentazione per le persone con difficoltà motorie.

Materiale suggerito: **Pietra di Prun**
