CAPPELLO, VIA

N. Intervento

1650

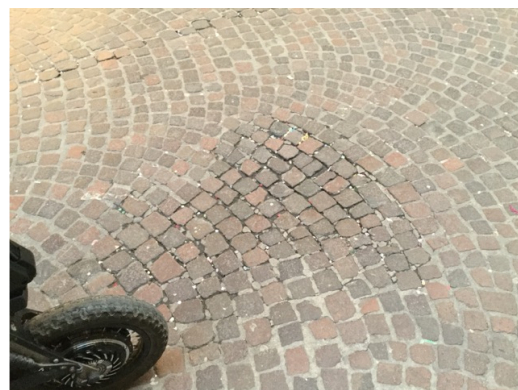
Foto del rilievo

Presenza di sconnessioni, buche isolate, deformazioni della pavimentazione esistente, assenza di porzioni di essa.

Adeguamento della pavimentazione dissestata tramite **demolizione e rifacimento del tappetino d'usura o sostituzione di parte di essa**, con finitura tale da rendere il piano di calpestio perfettamente complanare e raccordato adeguatamente alla pavimentazione esistente.

Occorre fare una buona rasatura della finitura superficiale per evitare di creare altre criticità sulla pavimentazione per le persone con difficoltà motorie.

Materiale suggerito: **Porfido cubetto 8x8**
