STELLA, VIA

N. Intervento

1626

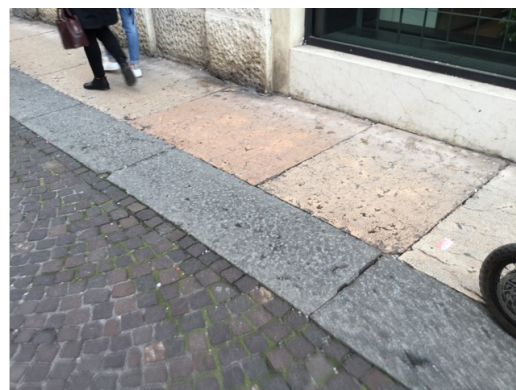
Foto del rilievo

Criticità

Presenza di sconnessioni, buche isolate, deformazioni della pavimentazione esistente, assenza di porzioni di essa.

Descrizione prestazionale dell'intervento

Adeguamento della pavimentazione dissestata tramite **demolizione e rifacimento del tappetino d'usura o sostituzione di parte di essa**, con finitura tale da rendere il piano di calpestio perfettamente complanare e raccordato adeguatamente alla pavimentazione esistente.

ATTENZIONE !

Occorre fare una buona rasatura della finitura superficiale per evitare di creare altre criticità sulla pavimentazione per le persone con difficoltà motorie.

Materiale suggerito: **Pietra di Prun**
