CAPPELLO, VIA

N. Intervento

1655

Ingresso della casa di Giulietta

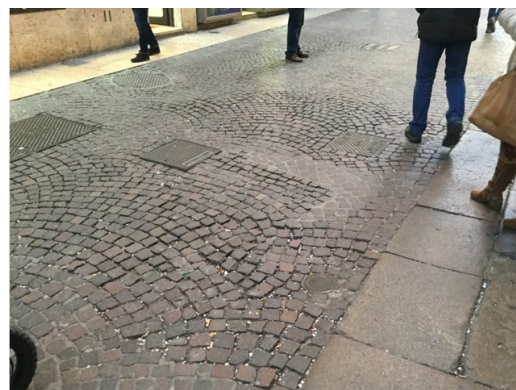
Foto del rilievo

Criticità

Presenza di sconnessioni, buche isolate, deformazioni della pavimentazione esistente, assenza di porzioni di essa.

Adeguamento della pavimentazione dissestata tramite **demolizione e rifacimento del tappetino d'usura o sostituzione di parte di essa**, con finitura tale da rendere il piano di calpestio perfettamente complanare e raccordato adeguatamente alla pavimentazione esistente.

Occorre fare una buona rasatura della finitura superficiale per evitare di creare altre criticità sulla pavimentazione per le persone con difficoltà motorie.

Materiale suggerito: **Porfido cubetto 8x8**
