STELLA, VIA

N. Intervento

1628

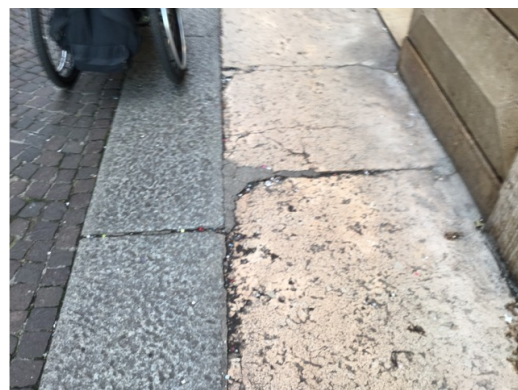
Foto del rilievo

Criticità

Presenza di sconnessioni, buche isolate, deformazioni della pavimentazione esistente, assenza di porzioni di essa.

Adeguamento della pavimentazione dissestata tramite **demolizione e rifacimento del tappetino d'usura o sostituzione di parte di essa**, con finitura tale da rendere il piano di calpestio perfettamente complanare e raccordato adeguatamente alla pavimentazione esistente.

Occorre fare una buona rasatura della finitura superficiale per evitare di creare altre criticità sulla pavimentazione per le persone con difficoltà motorie.

Materiale suggerito: **Pietra di Prun**
