STELLA, VIA

N. Intervento

1630

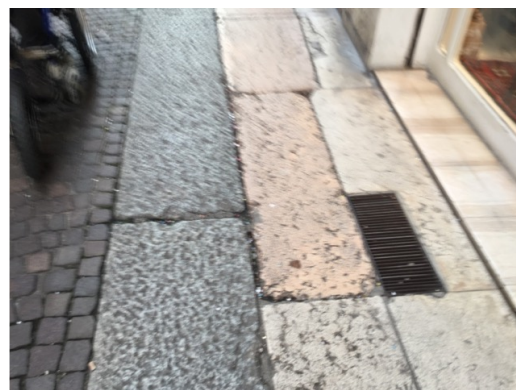
Foto del rilievo

Presenza di sconnessioni, buche isolate, deformazioni della pavimentazione esistente, assenza di porzioni di essa.

Adeguamento della pavimentazione dissestata tramite **demolizione e rifacimento del tappetino d'usura o sostituzione di parte di essa**, con finitura tale da rendere il piano di calpestio perfettamente complanare e raccordato adeguatamente alla pavimentazione esistente.

Occorre fare una buona rasatura della finitura superficiale per evitare di creare altre criticità sulla pavimentazione per le persone con difficoltà motorie.

Materiale suggerito: **Pietra di Prun**
