SCALA, VIA

N. Intervento

1618

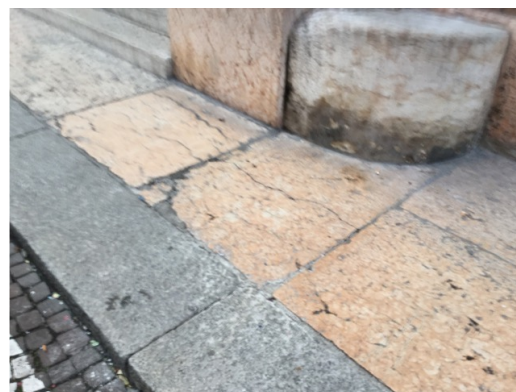
Foto del rilievo

Presenza di sconnessioni, buche isolate, deformazioni della pavimentazione esistente, assenza di porzioni di essa.

Adeguamento della pavimentazione dissestata tramite **demolizione e rifacimento del tappetino d'usura o sostituzione di parte di essa**, con finitura tale da rendere il piano di calpestio perfettamente complanare e raccordato adeguatamente alla pavimentazione esistente.

Occorre fare una buona rasatura della finitura superficiale per evitare di creare altre criticità sulla pavimentazione per le persone con difficoltà motorie.

Materiale suggerito: **Pietra di Prun**
