STELLA, VIA

N. Intervento

1643

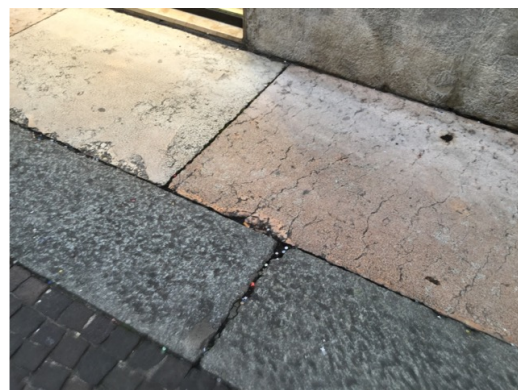
Foto del rilievo

Criticità

Presenza di sconnessioni, buche isolate, deformazioni della pavimentazione esistente, assenza di porzioni di essa.

Descrizione prestazionale dell'intervento

Adeguamento della pavimentazione dissestata tramite **demolizione e rifacimento del tappetino d'usura o sostituzione di parte di essa**, con finitura tale da rendere il piano di calpestio perfettamente complanare e raccordato adeguatamente alla pavimentazione esistente.

ATTENZIONE !

Occorre fare una buona rasatura della finitura superficiale per evitare di creare altre criticità sulla pavimentazione per le persone con difficoltà motorie.

Materiale suggerito: **Pietra di Prun**
