STELLA, VIA

N. Intervento

1647

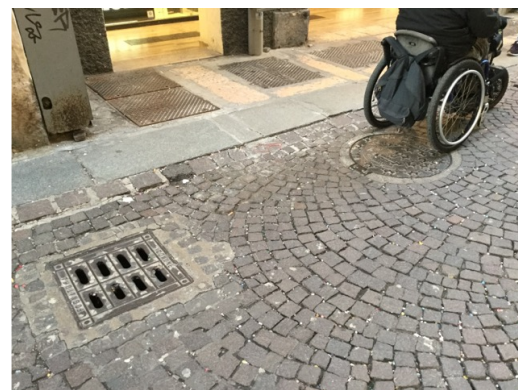
Foto del rilievo

Criticità

Presenza di sconnessioni, buche isolate, deformazioni della pavimentazione esistente, assenza di porzioni di essa.

Descrizione prestazionale dell'intervento

Adeguamento della pavimentazione dissestata tramite **demolizione e rifacimento del tappetino d'usura o sostituzione di parte di essa**, con finitura tale da rendere il piano di calpestio perfettamente complanare e raccordato adeguatamente alla pavimentazione esistente.

ATTENZIONE !

Occorre fare una buona rasatura della finitura superficiale per evitare di creare altre criticità sulla pavimentazione per le persone con difficoltà motorie.

Materiale suggerito: **Porfido cubetto 8x8**
