SCALA, VIA

1622

Descrizione prestazionale dell'intervento

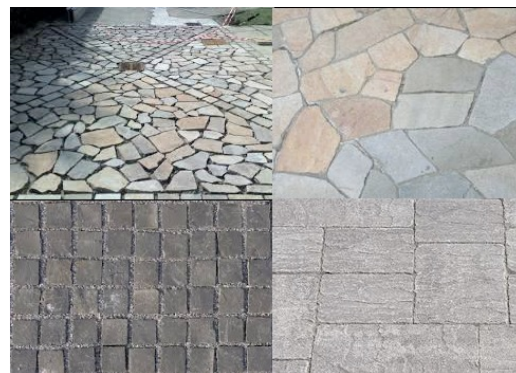
Foto del rilievo

Presenza di sconnessioni, buche isolate, deformazioni della pavimentazione esistente, assenza di porzioni di essa.

Adeguamento della pavimentazione dissestata tramite **demolizione e rifacimento del tappetino d'usura o sostituzione di parte di essa**, con finitura tale da rendere il piano di calpestio perfettamente complanare e raccordato adeguatamente alla pavimentazione esistente.

Occorre fare una buona rasatura della finitura superficiale per evitare di creare altre criticità sulla pavimentazione per le persone con difficoltà motorie.

Materiale suggerito: **Porfido cubetto 8x8**
