STELLA, VIA

N. Intervento

1644

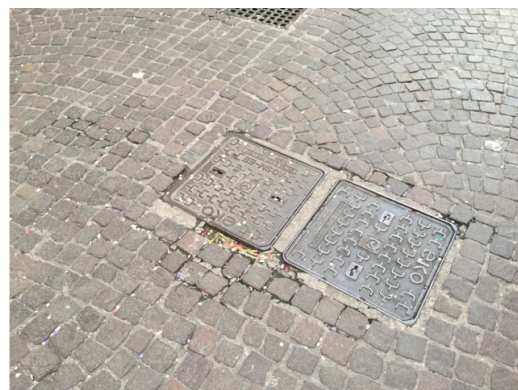
Foto del rilievo

Criticità

Presenza di sconnessioni, buche isolate, deformazioni della pavimentazione esistente, assenza di porzioni di essa.

Adeguamento della pavimentazione dissestata tramite **demolizione e rifacimento del tappetino d'usura o sostituzione di parte di essa**, con finitura tale da rendere il piano di calpestio perfettamente complanare e raccordato adeguatamente alla pavimentazione esistente.

Occorre fare una buona rasatura della finitura superficiale per evitare di creare altre criticità sulla pavimentazione per le persone con difficoltà motorie.

Materiale suggerito: **Porfido cubetto 8x8**
