DIETRO S. SEBASTIANO, VIA

1721

Descrizione prestazionale dell'intervento

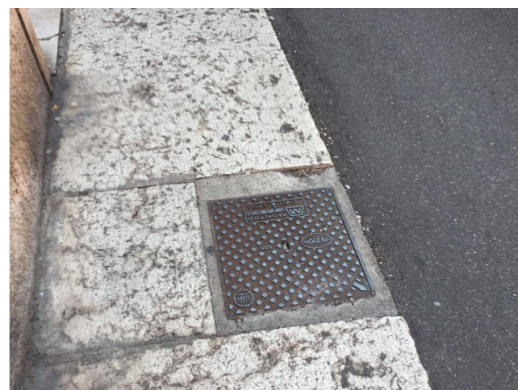
Foto del rilievo

Presenza di sconnessioni, buche isolate, deformazioni della pavimentazione esistente, assenza di porzioni di essa.

Adeguamento della pavimentazione dissestata tramite **demolizione e rifacimento del tappetino d'usura o sostituzione di parte di essa**, con finitura tale da rendere il piano di calpestio perfettamente complanare e raccordato adeguatamente alla pavimentazione esistente.

Occorre fare una buona rasatura della finitura superficiale per evitare di creare altre criticità sulla pavimentazione per le persone con difficoltà motorie.

Materiale suggerito: **Pietra di Prun**
