S. ANDREA P.TTA

1788

Descrizione prestazionale dell'intervento

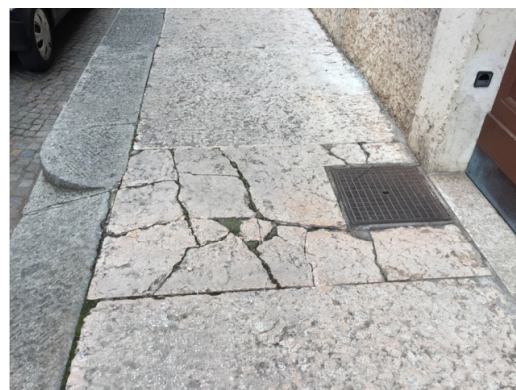
Foto del rilievo

Criticità

Presenza di sconnessioni, buche isolate, deformazioni della pavimentazione esistente, assenza di porzioni di essa.

Adeguamento della pavimentazione dissestata tramite **demolizione e rifacimento del tappetino d'usura o sostituzione di parte di essa**, con finitura tale da rendere il piano di calpestio perfettamente complanare e raccordato adeguatamente alla pavimentazione esistente.

Occorre fare una buona rasatura della finitura superficiale per evitare di creare altre criticità sulla pavimentazione per le persone con difficoltà motorie.
