# DIETRO S. SEBASTIANO, VIA

N. Intervento

**1708**

## Descrizione prestazionale dell'intervento

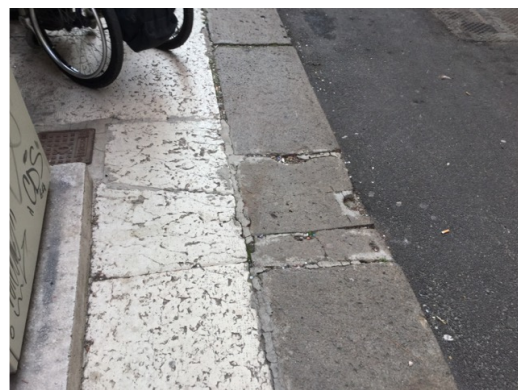
## Foto del rilievo

**Presenza di sconnessioni**, buche isolate, deformazioni della pavimentazione esistente, assenza di porzioni di essa.

Adeguamento della pavimentazione dissestata tramite **demolizione e rifacimento del tappetino d'usura o sostituzione di parte di essa**, con finitura tale da rendere il piano di calpestio perfettamente complanare e raccordato adeguatamente alla pavimentazione esistente.

Occorre fare una buona rasatura della finitura superficiale per evitare di creare altre criticità sulla pavimentazione per le persone con difficoltà motorie.

Materiale suggerito: **Trachite**
