CAPPELLO, VIA

N. Intervento

1796

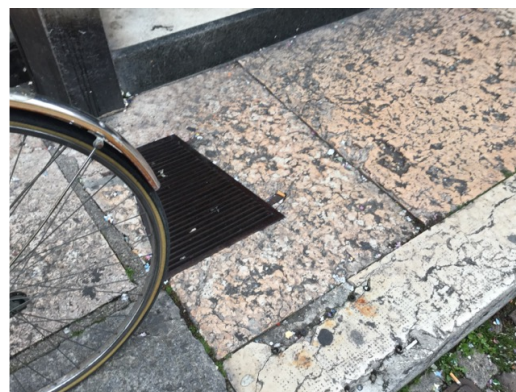
Foto del rilievo

Criticità

Presenza di sconnessioni, buche isolate, deformazioni della pavimentazione esistente, assenza di porzioni di essa.

Adeguamento della pavimentazione dissestata tramite **demolizione e rifacimento del tappetino d'usura o sostituzione di parte di essa**, con finitura tale da rendere il piano di calpestio perfettamente complanare e raccordato adeguatamente alla pavimentazione esistente.

Occorre fare una buona rasatura della finitura superficiale per evitare di creare altre criticità sulla pavimentazione per le persone con difficoltà motorie.

Materiale suggerito: **Pietra di Prun**
