CAPPELLO, VIA

N. Intervento

1756

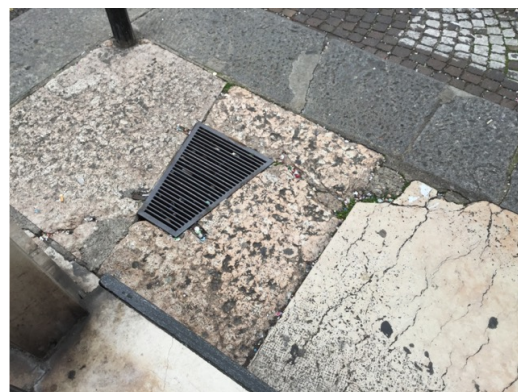
Foto del rilievo

Criticità

Presenza di sconnessioni, buche isolate, deformazioni della pavimentazione esistente, assenza di porzioni di essa.

Adeguamento della pavimentazione dissestata tramite **demolizione e rifacimento del tappetino d'usura o sostituzione di parte di essa**, con finitura tale da rendere il piano di calpestio perfettamente complanare e raccordato adeguatamente alla pavimentazione esistente.

ATTENZIONE !

Occorre fare una buona rasatura della finitura superficiale per evitare di creare altre criticità sulla pavimentazione per le persone con difficoltà motorie.

Materiale suggerito: **Pietra di Prun**
