LEONI, VIA

1746

Descrizione prestazionale dell'intervento

Data del sopralluogo: 27/06/2018

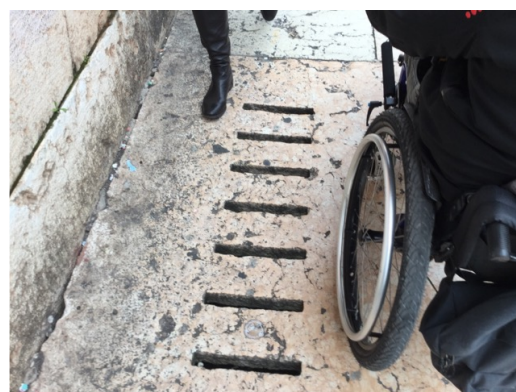
Foto del rilievo

Criticità

Caditoia inadeguata

Sostituzione della caditoia con nuovo manufatto che verrà incassato e reso perfettamente complanare al pavimento. La caditoia non dovrà presentare fessure tali da costituire ostacolo o pericolo rispetto a ruote, tacchi o bastoni. I vuoti non potranno essere attraversati da sfere di diametro superiore ai 20 mm (preferibilmente non superiore a 15 mm); eventuali fessure parallele dovranno essere poste in senso ortogonale alla principale direzione di marcia.

Occorre fare una buona rasatura della finitura superficiale per evitare di creare altre criticità sulla pavimentazione per le persone con difficoltà motorie.
