CAPPELLO, VIA

N. Intervento

1799

Data del sopralluogo: 27/06/2018

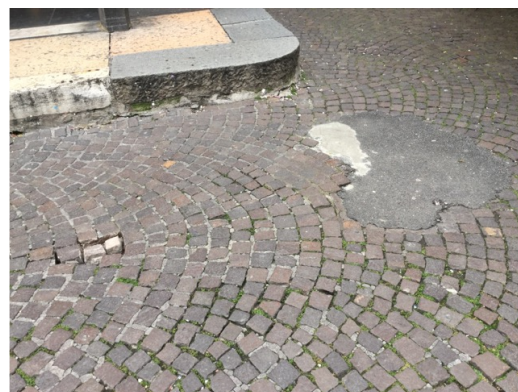
Foto del rilievo

Criticità

Presenza di sconnessioni, buche isolate, deformazioni della pavimentazione esistente, assenza di porzioni di essa.

Adeguamento della pavimentazione dissestata tramite **demolizione e rifacimento del tappetino d'usura o sostituzione di parte di essa**, con finitura tale da rendere il piano di calpestio perfettamente complanare e raccordato adeguatamente alla pavimentazione esistente.

Occorre fare una buona rasatura della finitura superficiale per evitare di creare altre criticità sulla pavimentazione per le persone con difficoltà motorie.

Materiale suggerito: **Porfido cubetto 8x8**
