S. GAETANO, VO'**1723**

Descrizione prestazionale dell'intervento

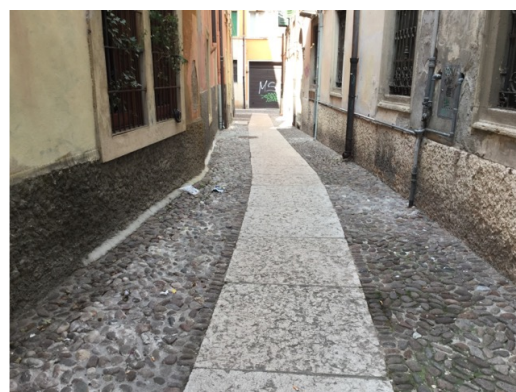
**SUL SEGUENTE
PERCORSO NON E'
STATO IPOTIZZATO
NESSUN INTERVENTO DA
INSERIRSI NEL PIANO
DELL'ACCESSIBILITA'
URBANA**

Esempio di intervento ideale, il vicolo è caratterizzato dalla presenza dell'acciottolato e da una fascia centrale larga circa 100 cm in Pietra di Prun che rende il percorso accessibile
